BouwdetailWijzer

Handboek duurzaam en energiezuinig renoveren

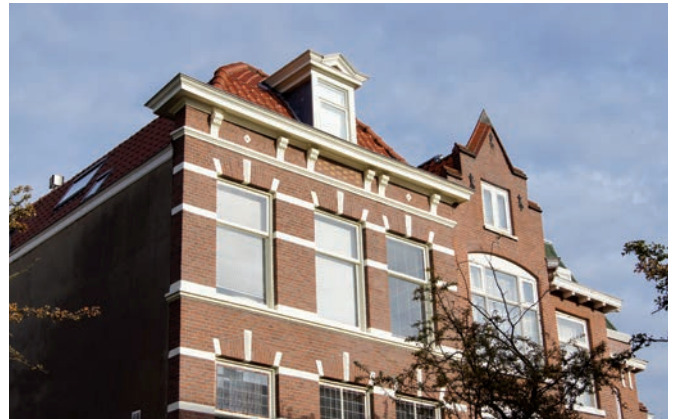
1.3 – Ambachtelijke bouwwijze en rijke detaillering bij vooroorlogse woningen.

muur verplicht gesteld in de Modelbouwverordening. Woningen gebouwd tot 1945 kenmerken zich derhalve door ambachtelijke bouwwijze en vaak rijke detaillering (afb. 1.3). Uitgebreide technische informatie over vooroorlogse woningen is te vinden in paragraaf 3.2.

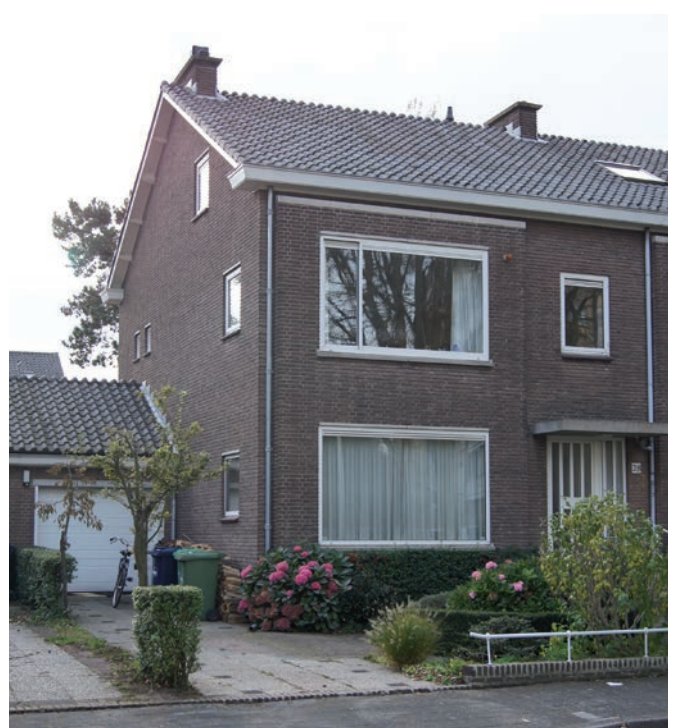
1.4 – Ambachtelijke bouwwijze en sobere detaillering bij vroeg-naoorlogse woningen.

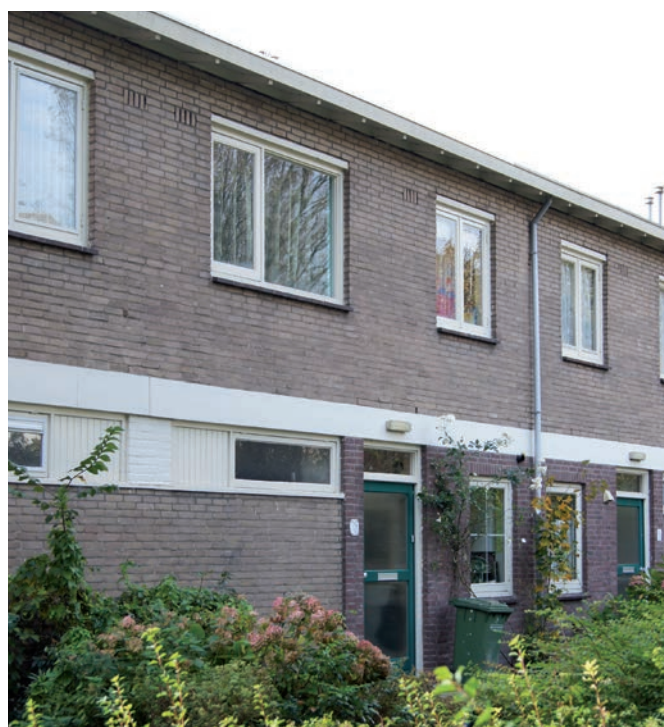
1.5 – Sobere detaillering en koudebruggen ter plaatse van de gevel zijn kenmerkend voor de “woningnoodwoningen”.

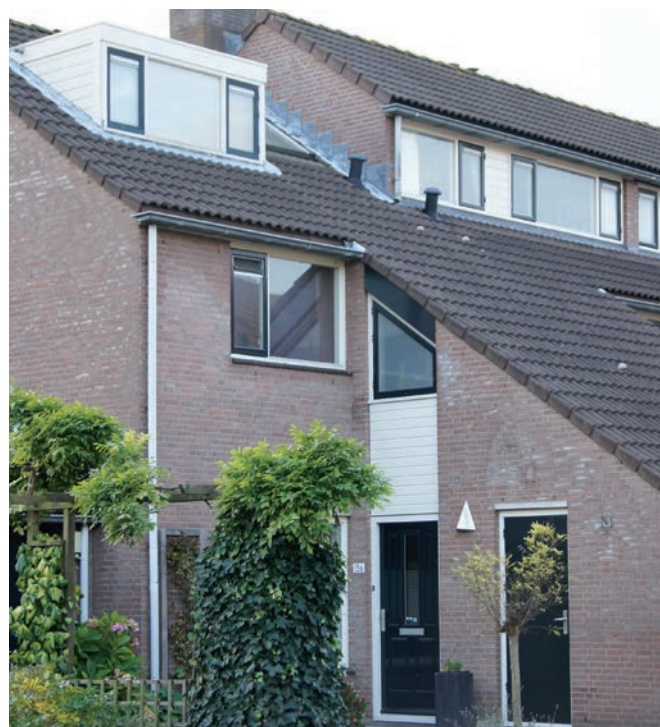
1.6 – Een kwart van de Nederlandse woningvoorraad is gebouwd als energiecrisiswoning.

Een kwart van de totale woningvoorraad, 1,8 miljoen, is gebouwd tussen 1975 en 1991. 75 procent hiervan bestaan uit eengezins- woningen. De oliecrisis van 1973 heeft ervoor gezorgd dat er bewustwording ontstond van het energiegebruik. De nationale overheid heeft sindsdien structureel beleid gemaakt op het gebied van energetische voorschriften. In 1975 zijn de eerste richtlijnen voor de warmteweerstand van de constructie voorgeschreven. De Rc-waarde voor dak en dichte geveldelen werd gesteld op 1,3 m² K/W. In 1979 werd het toepassen van dubbele beglazing vereist voor woonvertrekken, terwijl de bovenverdieping(en) doorgaans nog voorzien waren van ramen met enkel glas. In 1983 werd er een minimale Rc-waarde van 1,3 m² K/W voor de begane grond- vloeren verplicht gesteld. Overheidssubsidie in de vorm van het

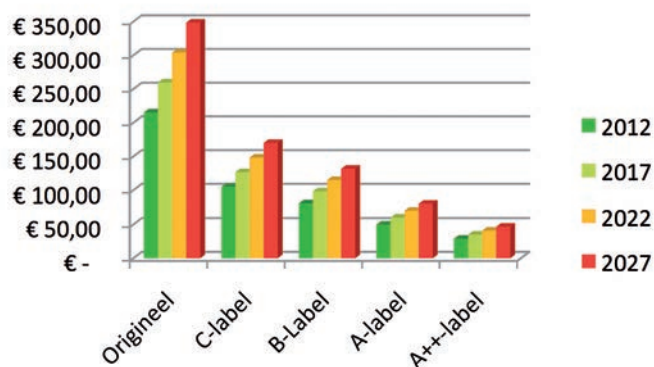
2.5 – Verwachte stijging kosten gasgebruik per maand.

weergegeven, op basis van een verwachte prijsstijging van 2,6 cent per jaar, in overeenstemming met de gemiddelde prijsstijging voor gas over de afgelopen 15 jaar. Opvallend

is de explosieve stijging die vooral in de originele situatie waarneembaar is. Het verbeteren van de referentiewoning naar een label C levert weliswaar een forse besparing op, maar is desondanks aanzienlijk minder voordelig dan de varianten met label A of A++.

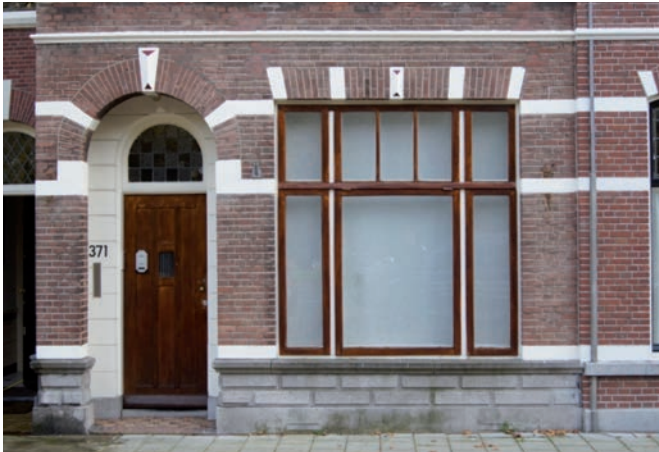
3.2 – Rondboog boven portaal (links) en schuine stek boven houten kozijn (rechts).

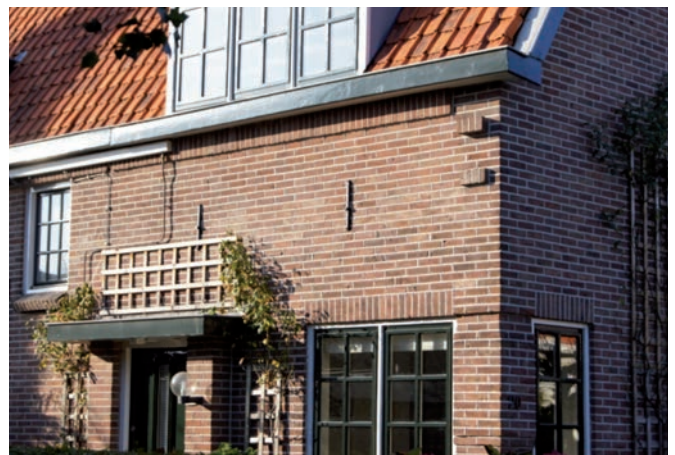
3.3 – Schotelankers leveren een kenmerkend vooroorlogs gevelbeeld op.

Evenals de begane grondvloeren werden verdiepingsvloeren vrijwel uitsluitend vervaardigd als houten balklaag met houten vloerdelen. De balklaag werd aan de gevels verankerd middels schotel- of haakankers. Deze ankers zorgen voor een constructieve koppeling tussen gevel en vloerveld, waardoor de kans op doorknikken van de wanden werd voorkomen (afb. 3.3). Het plafond bestond vaak uit stucwerk op een rietlaag, die met rachels aan de balklaag werd verbonden. De bestaande verdiepingsvloeren hebben een beperkte weerstand tegen brand en geluidsoverdracht.

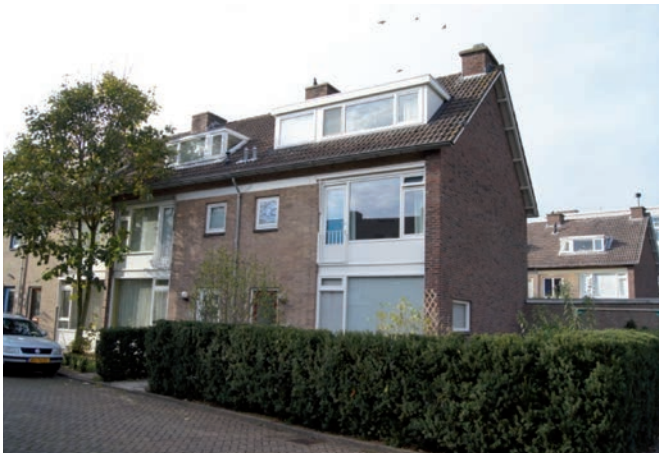
3.5 – Toenemende standaardisatie aan het eind van de vroeg-naoorlogse bouwperiode is met name zichtbaar aan de gevelopeningen.

Vanaf de vroege jaren '60 werden de houtmaten en detaillering van kozijn sterk gestandaardiseerd. Gangbare houtmaten en aansluitingen werden vermeld in ondermeer in de Kwaliteits-eisen voor hout 1958 (K.V.H. 1958) en de Kwaliteitseisen voor timmerwerk 1961 (K.V.T. 1961). De houtschaarste leidde tevens tot kleinere kozijnafmetingen. Omstreeks 1950 begint men in toenemende mate met het toepassen van lateien van gewapend beton, gewapend metselwerk of staal. Deze zijn doorgaans goedkoper en minder arbeidsintensief dan de traditionele gemetselde lateien. Ook zijn er nu grotere overspanningen mogelijk. Als gevolg van condensvorming werd aan het eind van deze bouwperiode steeds vaker een dunne houtwolcementplaat aan de binnenzijde van de betonnen latei voorgeschreven. Met de ontwikkelingen van deze lateiconstructies vervalt ook de dragende functie van de bovendorpel van het houten kozijn.

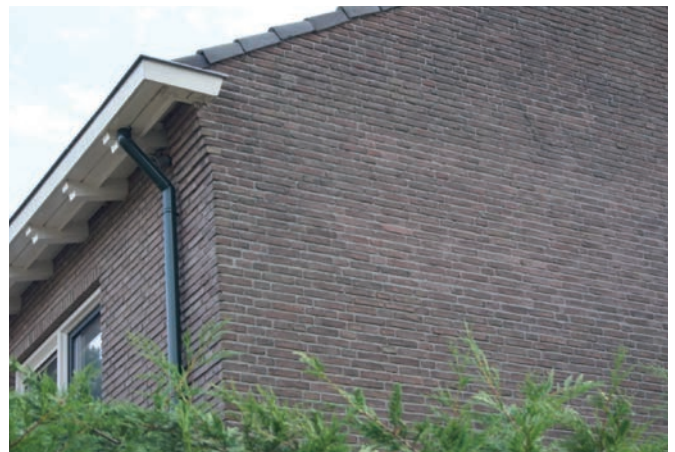
3.6 – Dak- en gootconstructies werden in de vroeg-naoorlogse bouwperiode nog vaak op traditionele wijze uitgevoerd.

Op het gebied van de hellende dakconstructie en afwerking is er weinig veranderd ten opzichte van de vooroorlogse bouw. Nog altijd wordt de basis gevormd door gordingen of sporen. Bij grote overspanningen maken de traditionele spantconstructies steeds vaker plaats voor het eenvoudiger uitvoerbare steekspant. Naast uitvoeringsvoordelen reduceert dit type spant ook de hoeveelheid

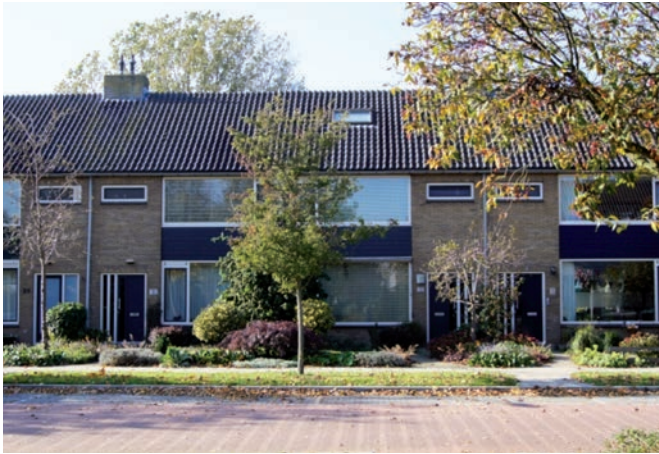
3.7 – Grote glasoppervlakken zijn kenmerkend voor de doorzonwoningen die ten tijde van de woningnood veelvuldig gebouwd zijn.

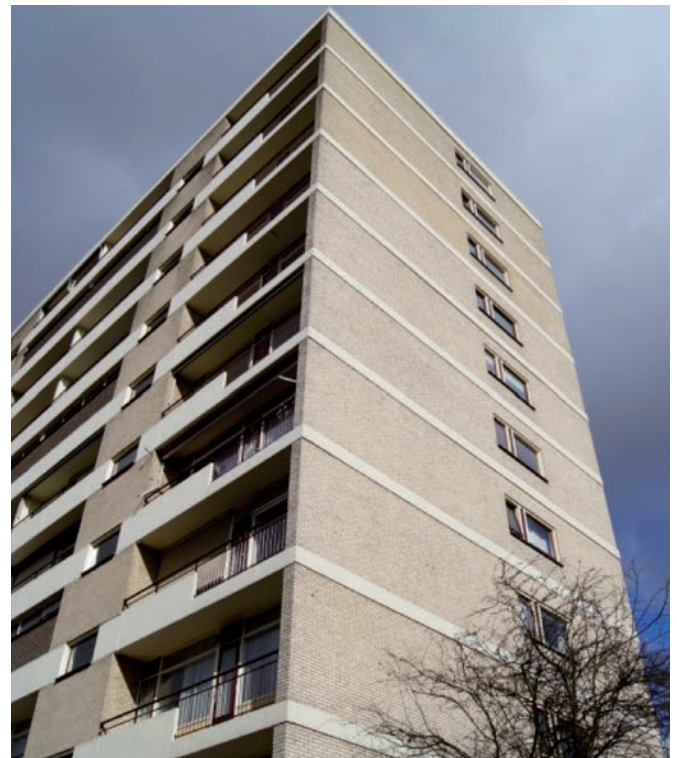
3.9 – Kenmerkende gevelbanden bij hoogbouw.

Naast de eerder genoemde systeemvloeren komen in het werk gestorte vloeren veel voor. Met name in appartementgebouwen zien we veel in het werk gestorte vloeren. Koudebruggen ter plaatse van de vloerranden zijn talrijk en eenvoudig te herkennen aan de gevel. Vaak vertoont het gevelbeeld een horizontale baan. Deze dienen voor het opvangen van de buitenmuurconstructie. Vloeren werden doorgestort of voorzien van een prefab betonnen vloerrandconstructie (afb. 3.9), al dan niet onderbroken door een dunne isolatieplaat. Veel appartementgebouwen hebben een galerijontsluiting en de balkons lopen dan over de gehele breedte van het gebouw. Ook hier is de dunne isolatieplaat tussen de vloer en de galerij niet voldoende om schimmelvorming te voorkomen. Bij het na-isoleren is dit een belangrijk aandachtspunt. Zo zal binnen-

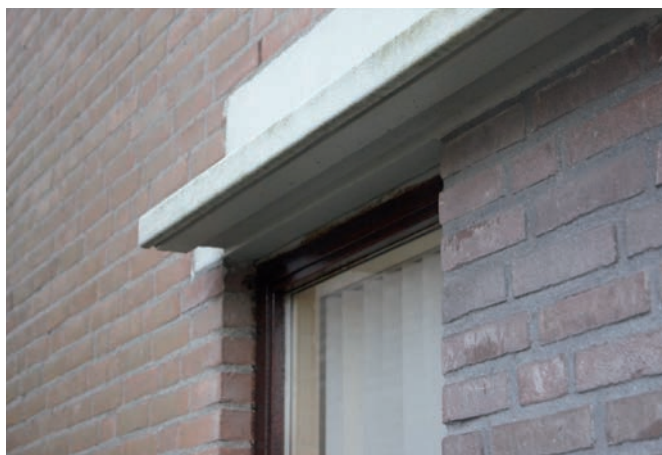
3.12 - Neuslatei op een niet gebruikelijke manier toegepast als zelfdragende schoonwerk latei.
